# **Bahnbrücke Riepe Informationsveranstaltung am 26.08.2024**

Samtgemeinde  
Fintel

### Baulicher Zustand / Probleme – Ergebnisse aus der Untersuchung WKC HH

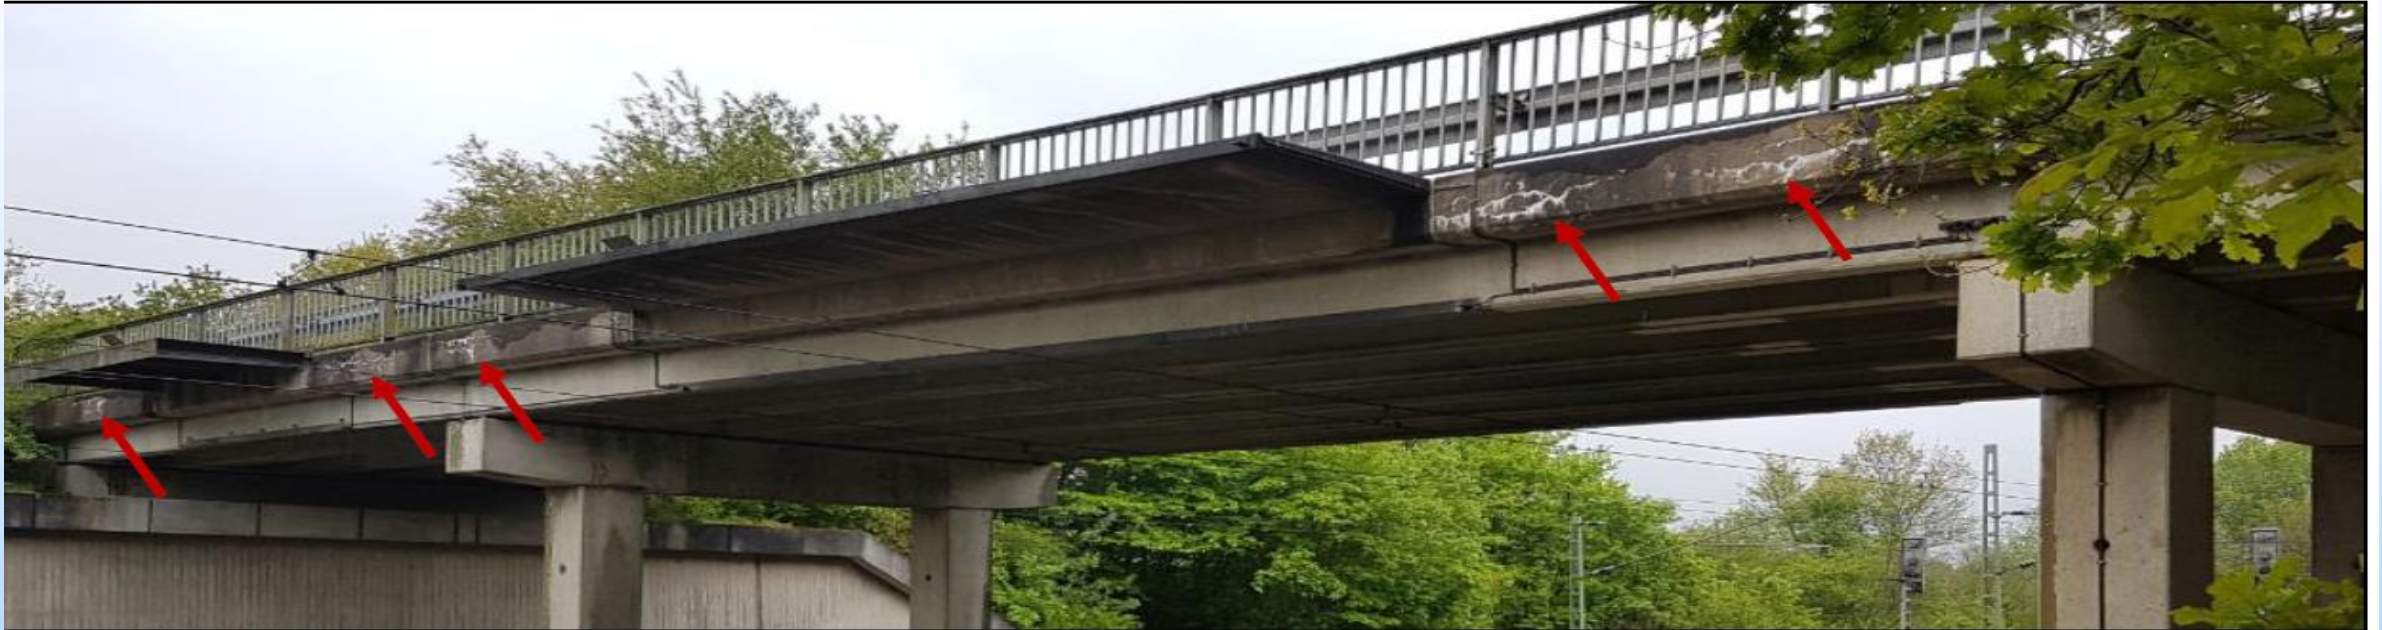
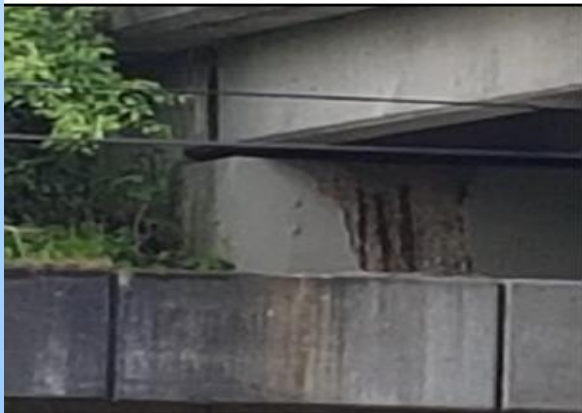
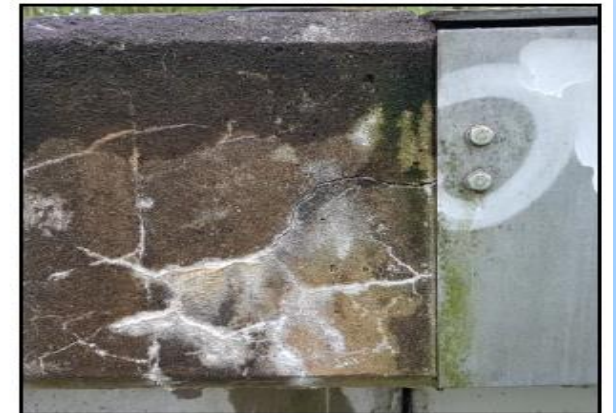
- **Netzartige Risse an den Kappenoberflächen**
- **Feuchtigkeitseintritt über die Risse**
- **Vereinzelte Betonabplatzungen**
- **Weiße Ausblühungen aufgrund von Alkali-Kieselsäure-Reaktion**
- **Freiliegende Bewehrung an einem Lager**

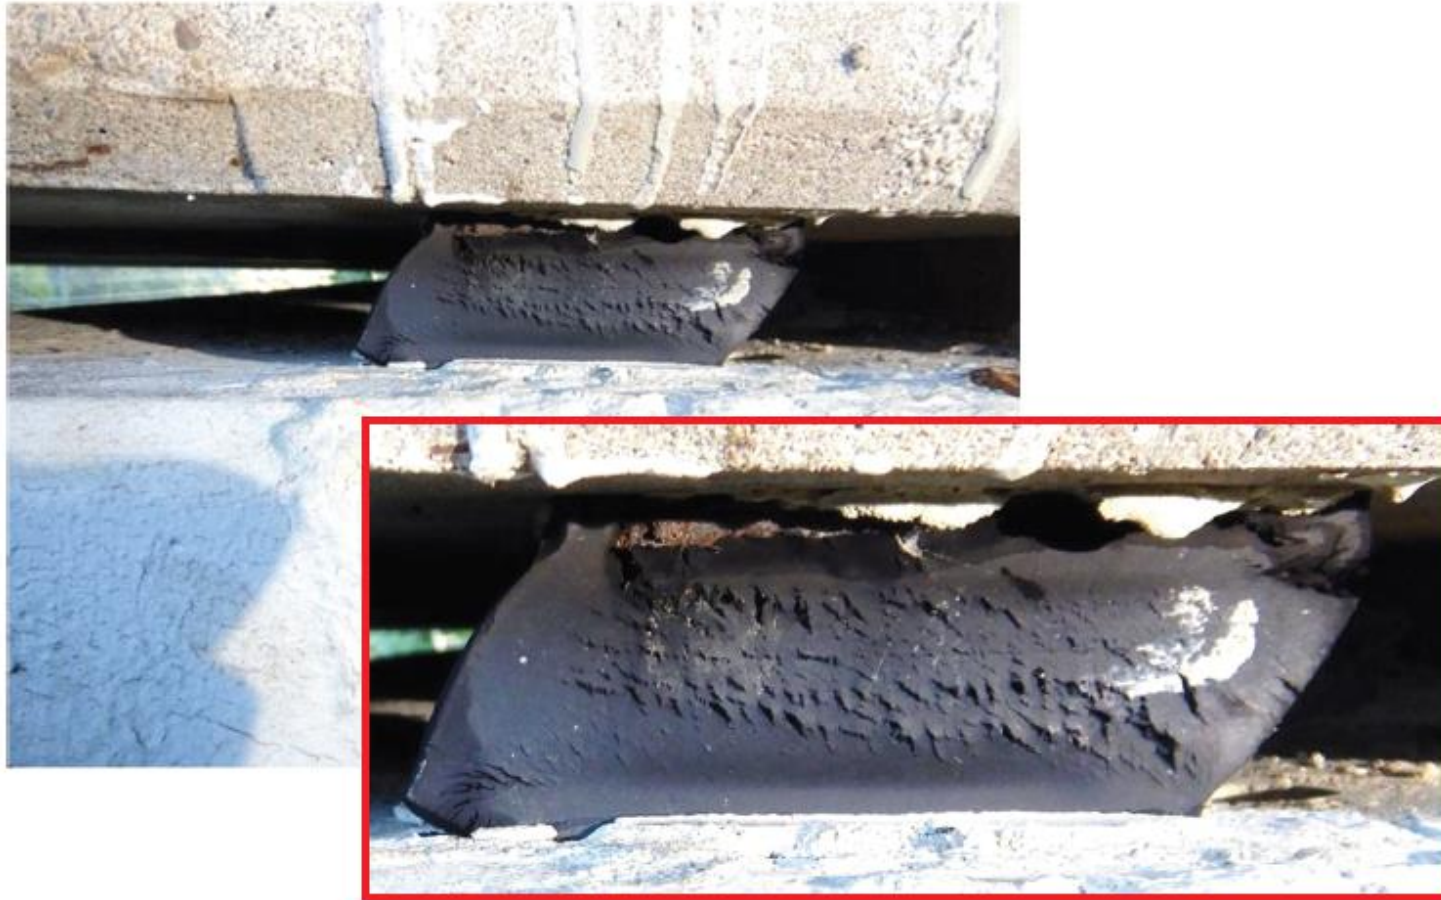
Bild 23: Seitenansicht 1. Lager von Süden; WL Ost; starke Verschiebung (ca. 21 mm => max. zul. Verschiebung Typ 5: 14 mm bei Kissenhöhe 46 mm => Überlastung), Elastomer gerissen

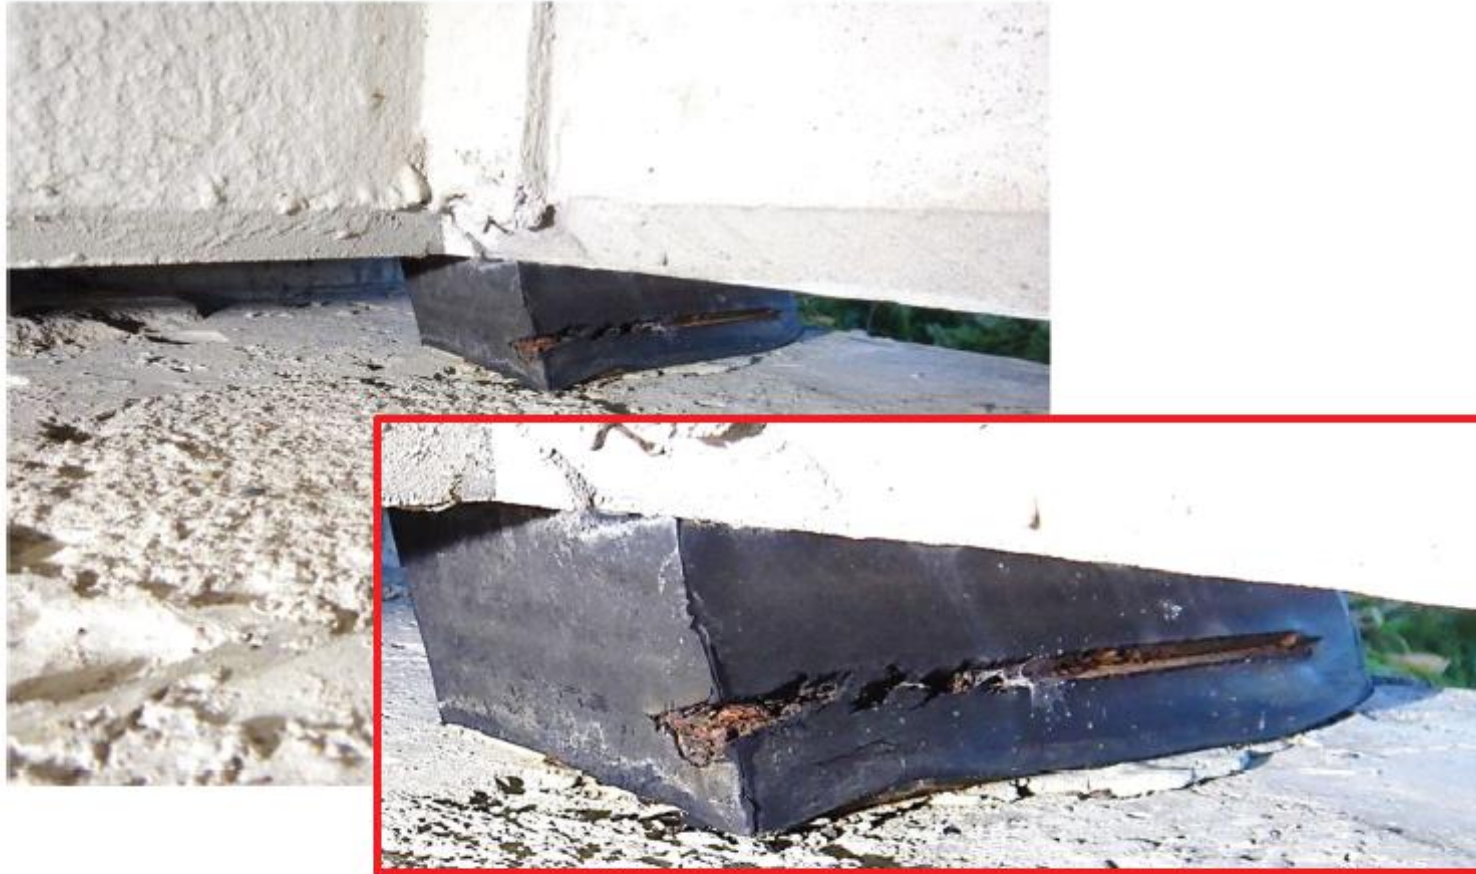
Bild 24: Frontansicht 1. Lager von Süden; WL Ost; Elastomerkissen zerrissen, Bewehrungsplatte korrodiert

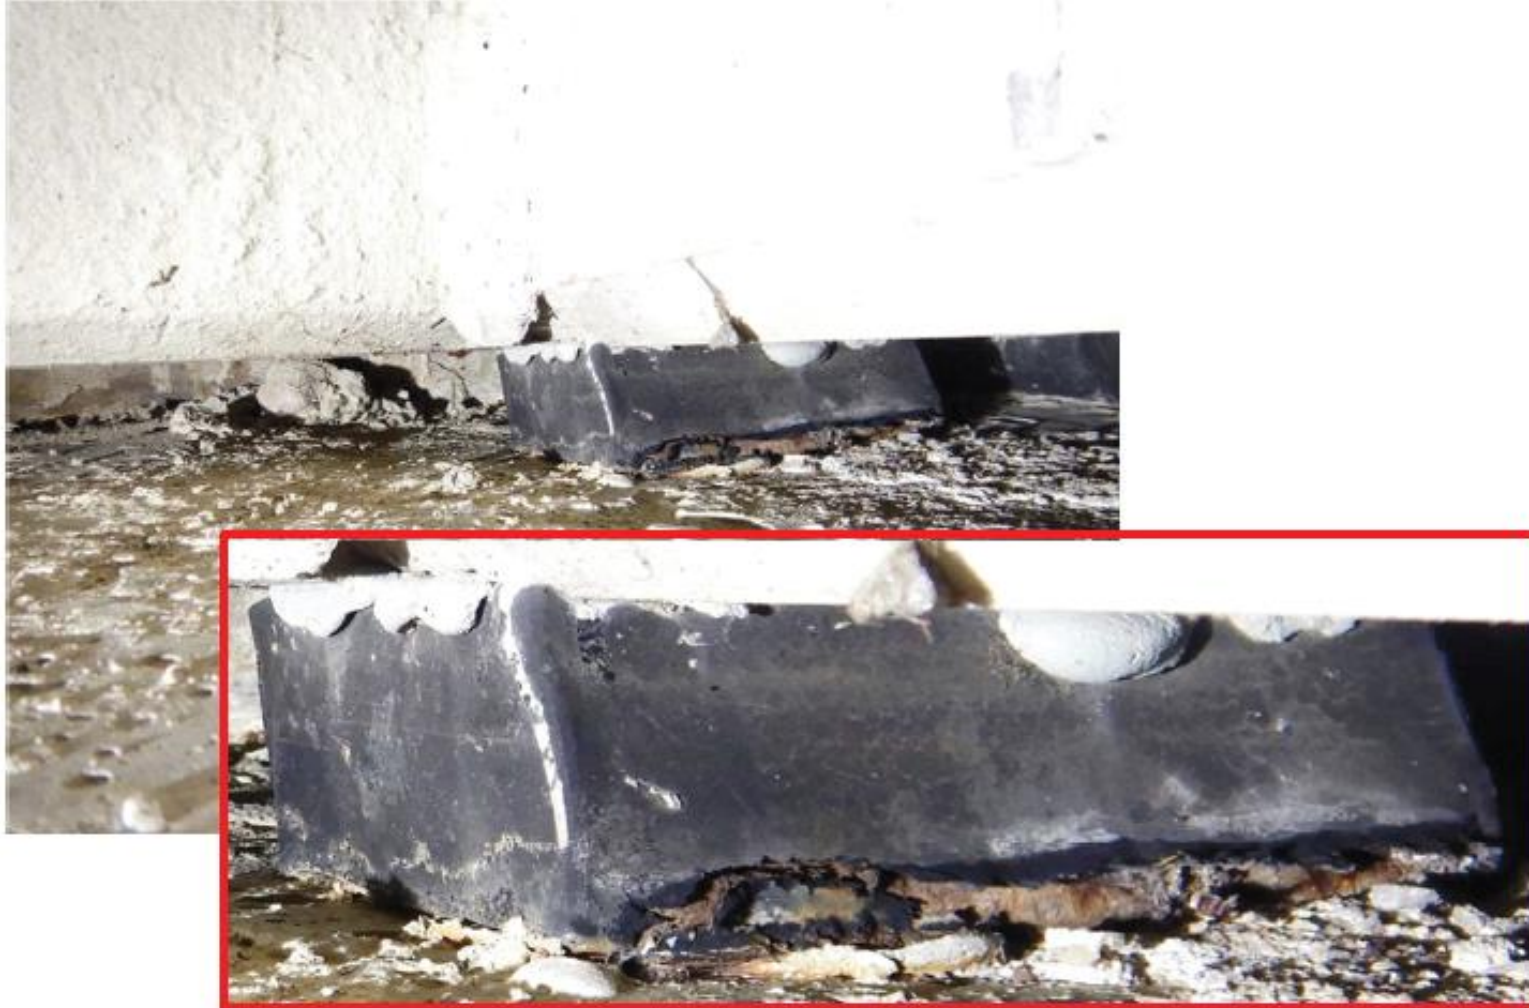
Bild 25: Frontansicht 3. Lager von Süden, WL Ost, Elastomerkissen zerrissen, Bewehrungsplatte korrodiert, Verschiebung ca. 14 mm (2. und 3. Lager)

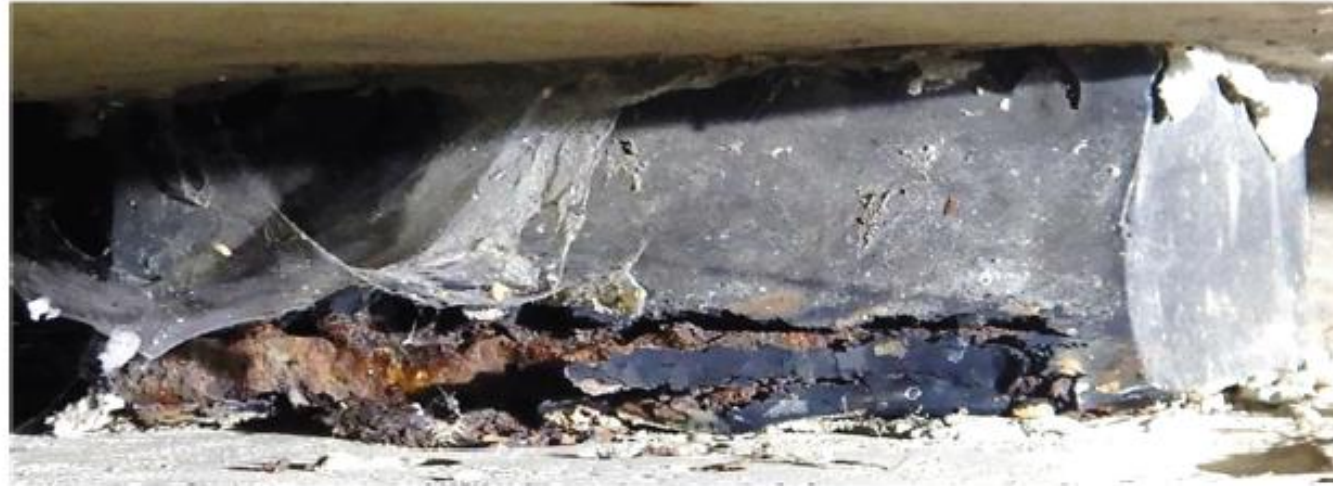
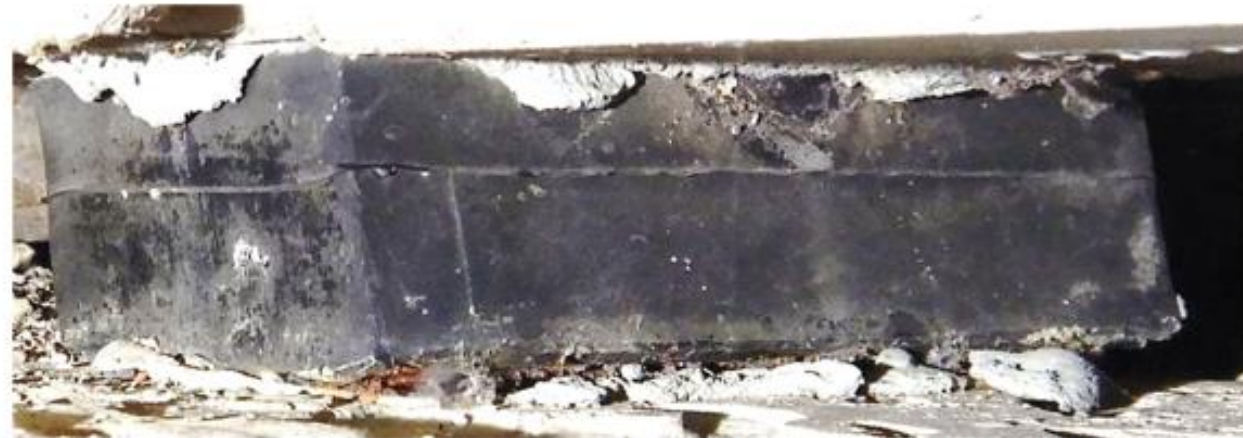
Bild 26: Frontansicht 4. und 5., Lager von Süden, WL Ost, Elastomer gerissen, Bewehrung korrodiert, Verschiebung ca. 10 mm

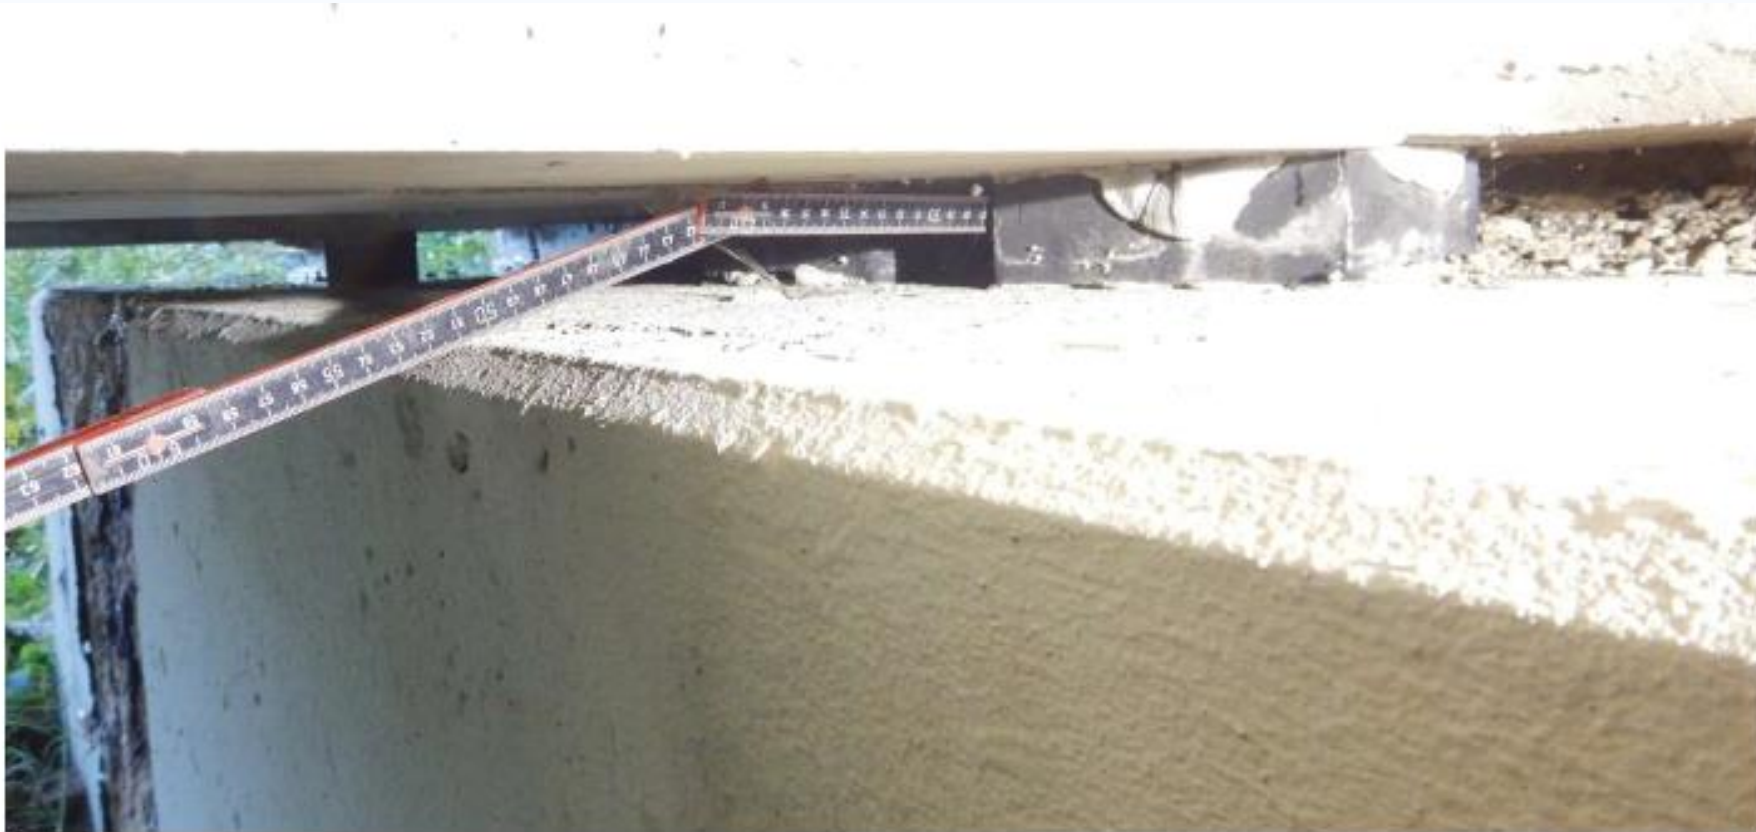
Bild 28: Ansicht 8. Lager von Süden, WL Ost, nahezu keine Verschiebung, Elastomerkissen um die Hochachse ca. 2 cm verdreht

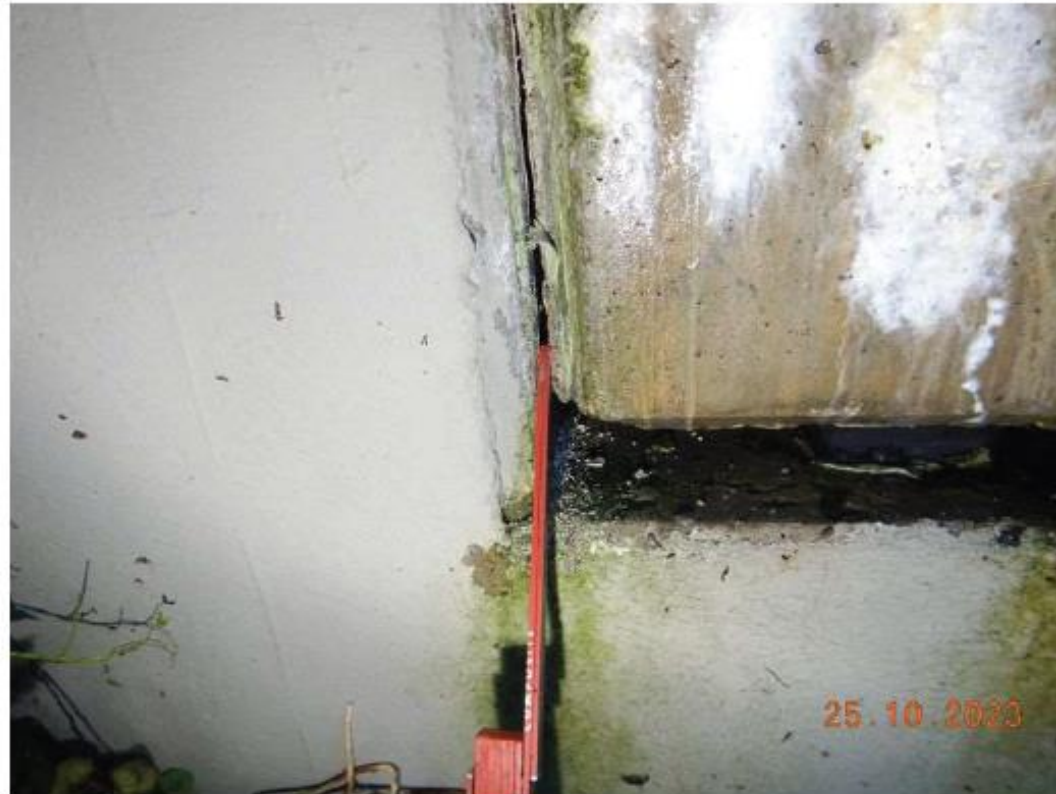
Bild 29: Ansicht keilförmiger Spalt (unten ca. 7 mm, oben 0 mm) zwischen Überbau und Flügelwand, WL Ost, Norden; massive Aussinterungen und Wasserlaufspuren zwischen FT-Kappe und Überbau

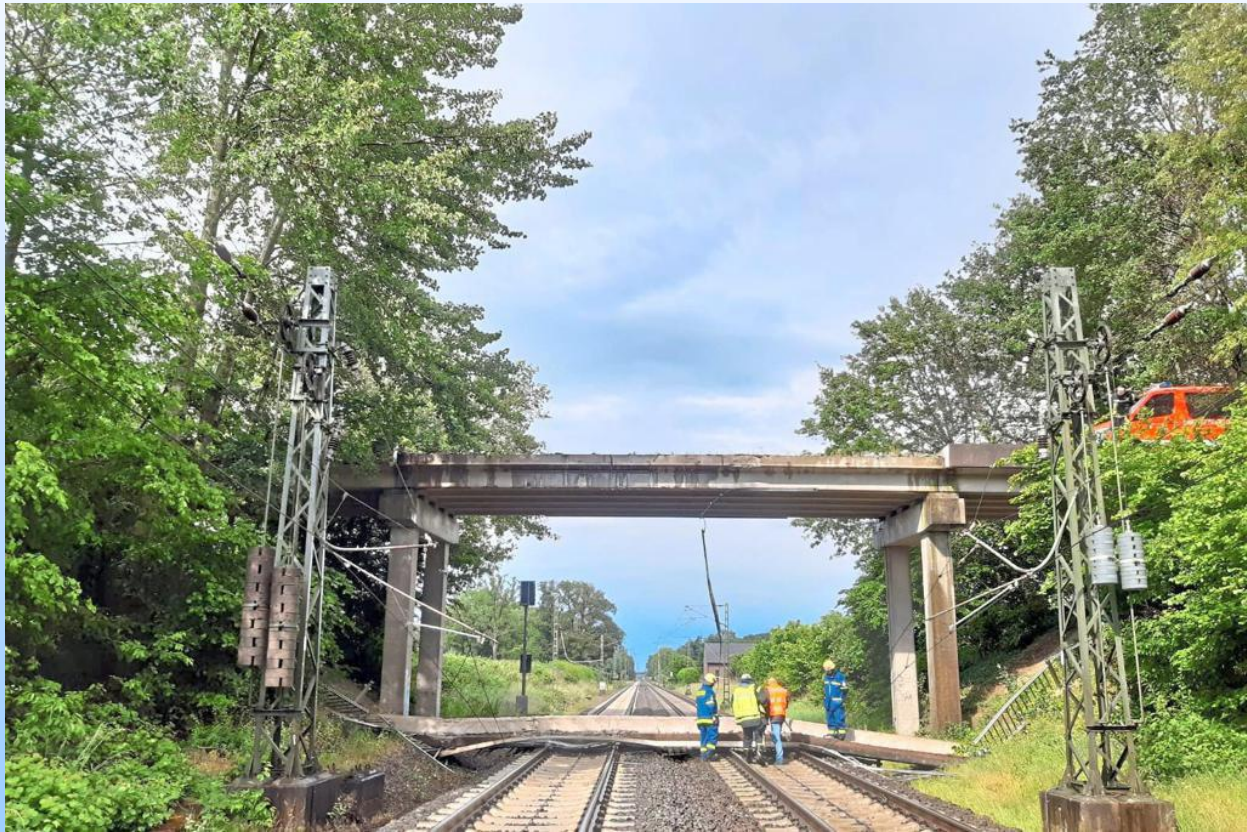
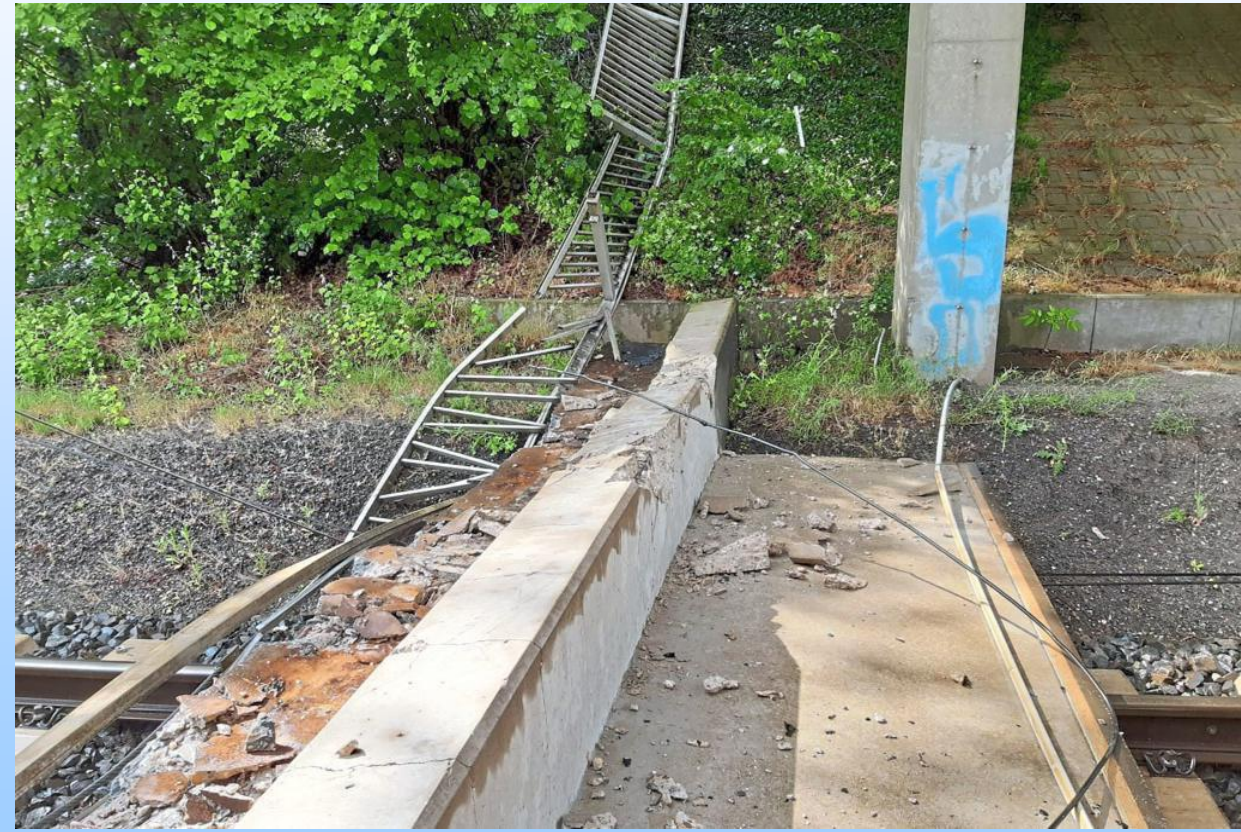
Absturz der Kappen in Telgte am 05.06.2020
