## Klärschlammvererdungsanlage Lauenbrück

### Betriebsbericht von Januar 2021 - Dezember 2021

4. Mai 2022

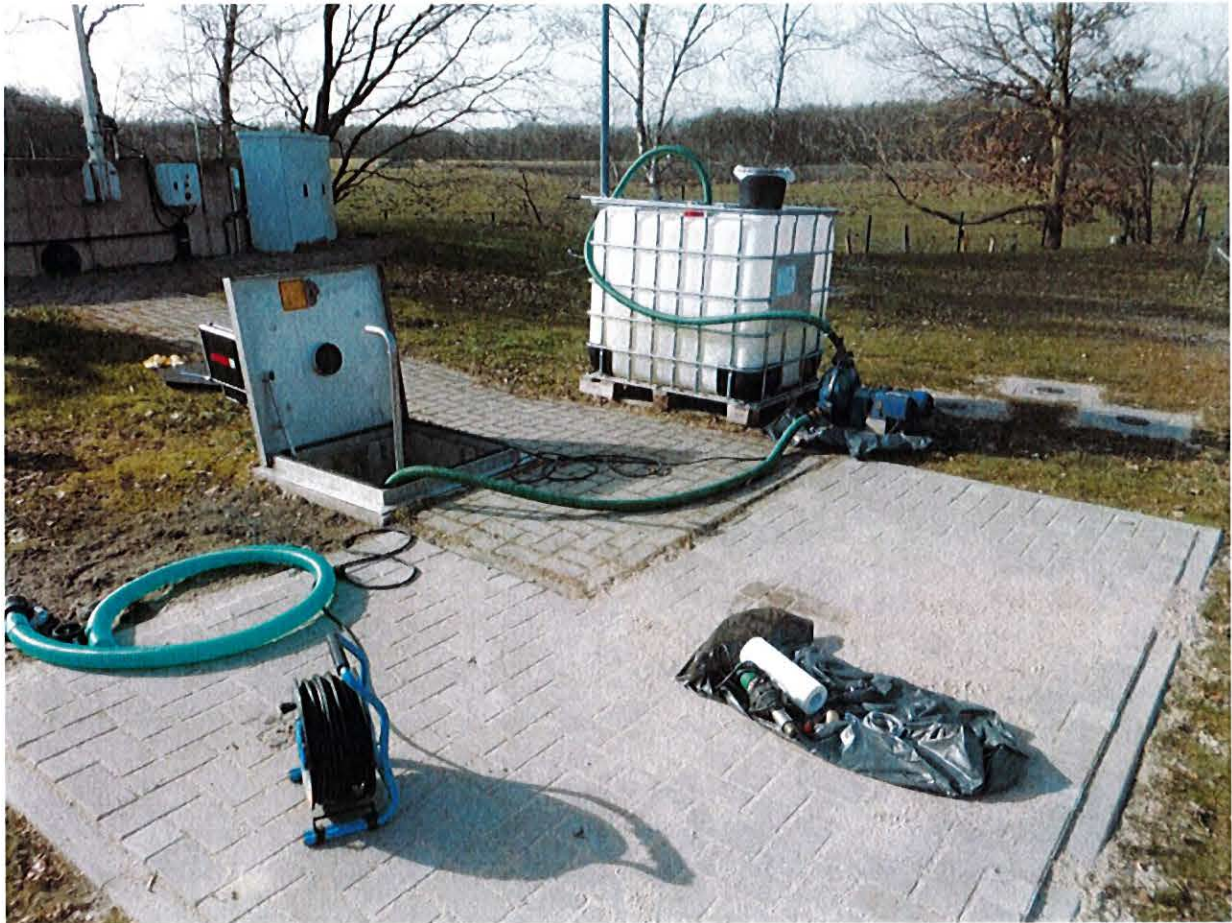
Abbildung 1: Am 23.02.2021 wurde das alte Flockungshilfsmittel, das Verklumpungen aufwies, mit Hilfe einer Schlauchpumpe in den IBC zurückgepumpt. Die Wiederbefüllung wurde am 03.03.2021 mit neuem, einwandfreiem Flockungshilfsmittel durchgeführt.

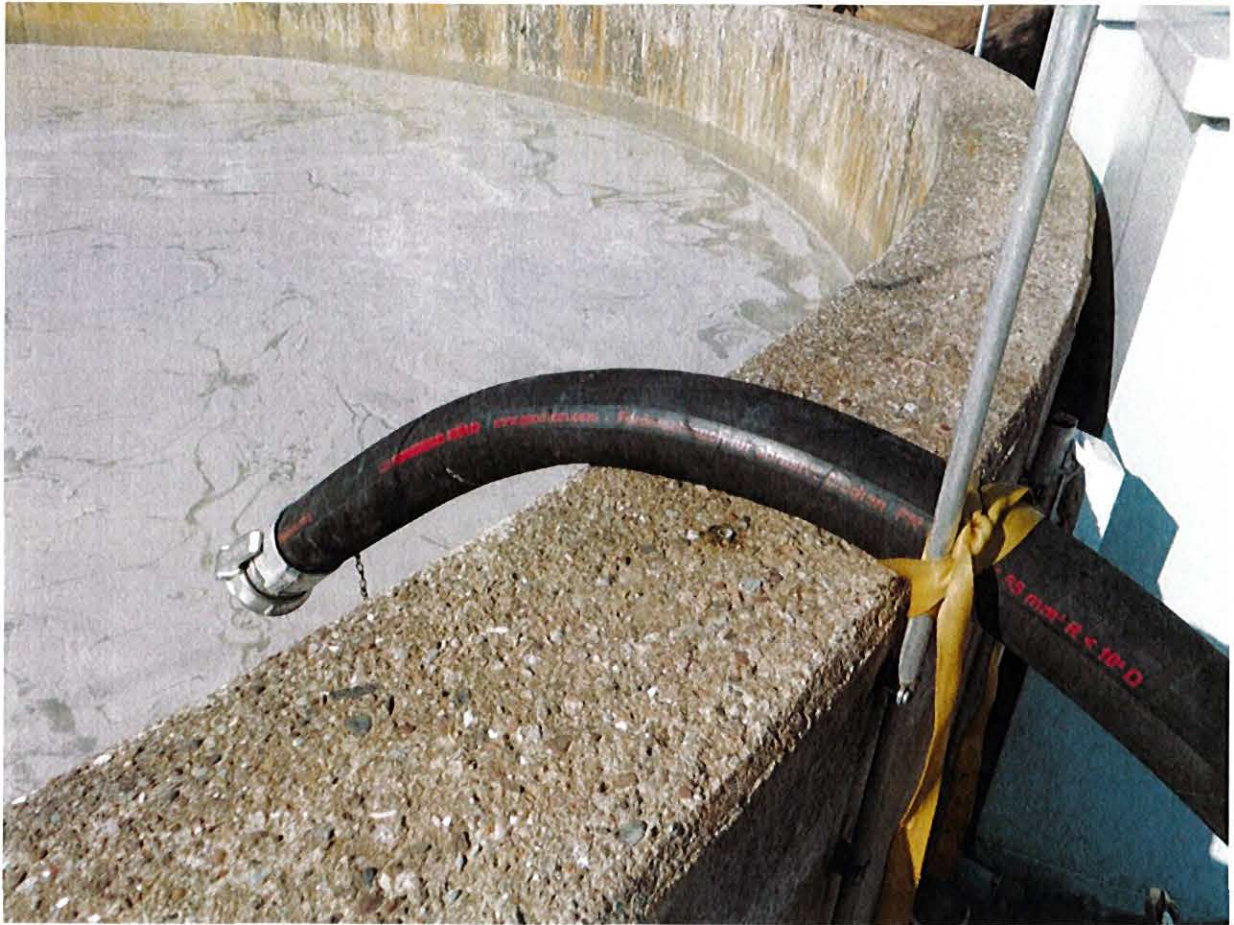
Abbildung 2: Befüllung des Stapelbehälters mit Kreideslurry am 08.03.2021. Als Klärschlamm/Kreide-Gemisch wurde damit Beet 3 beschickt, um das Entwässerungsverhalten zu verbessern.

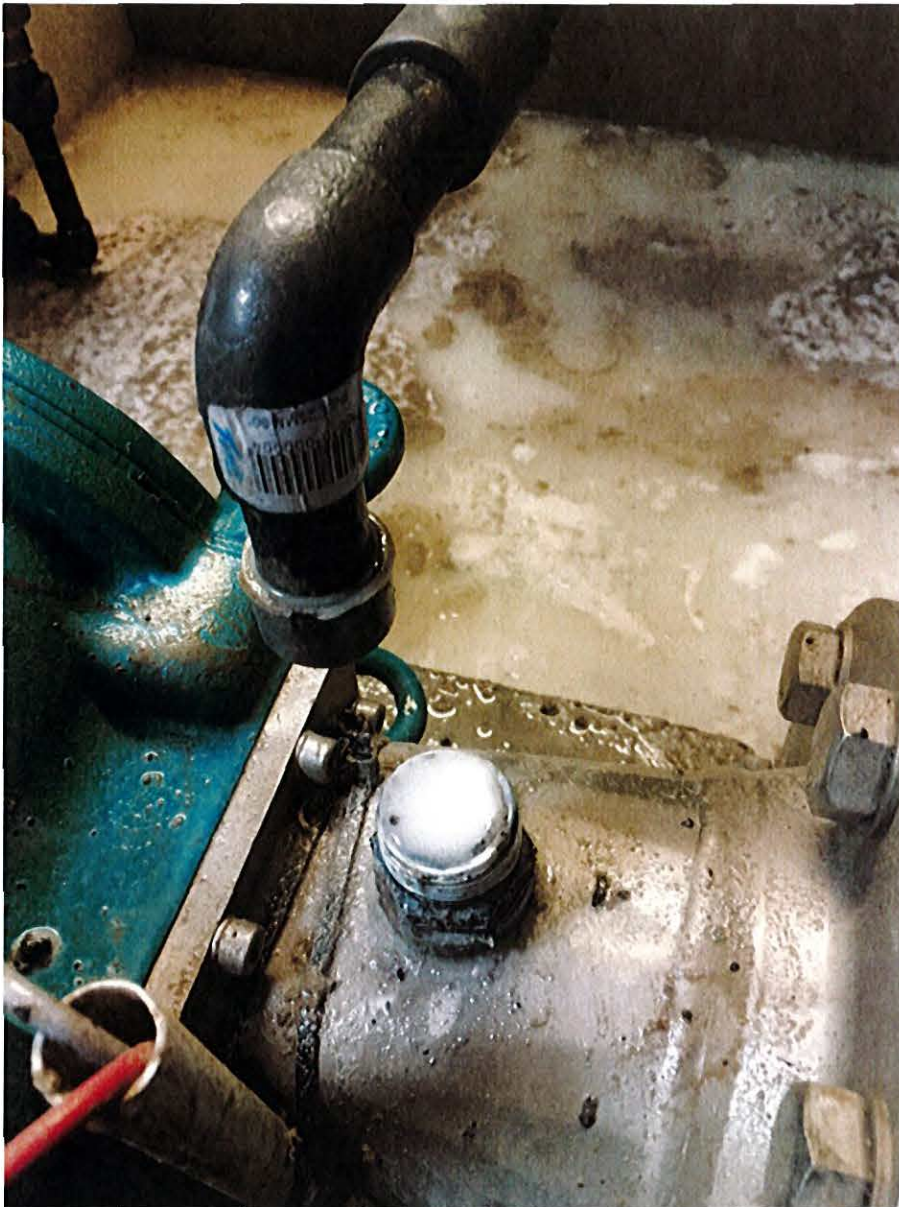
Abbildung 3: Geplatzte Leitung der Zudosierung des Flockungshilfsmittels während der Beschickung am 04.08.2021. Aufgrund eines fehlenden Rückschlagventils konnte Klärschlamm in die Wasserleitung eindringen und die Leitung verstopfen. Nach einem Druckstoß brach schließlich die PVC-Leitung direkt oberhalb des Gewindes an der Klärschlammpumpe.

| 4.8 Anlagentechnik | Geplatzte Leitung der Flockungshilfsmitteldosierung durch fehlendes Rückschlagventil. Pumpe im Schacht der Nachlagerfläche hat eine zu geringe Förderleistung. | | <a href="#">Seite 28</a> |

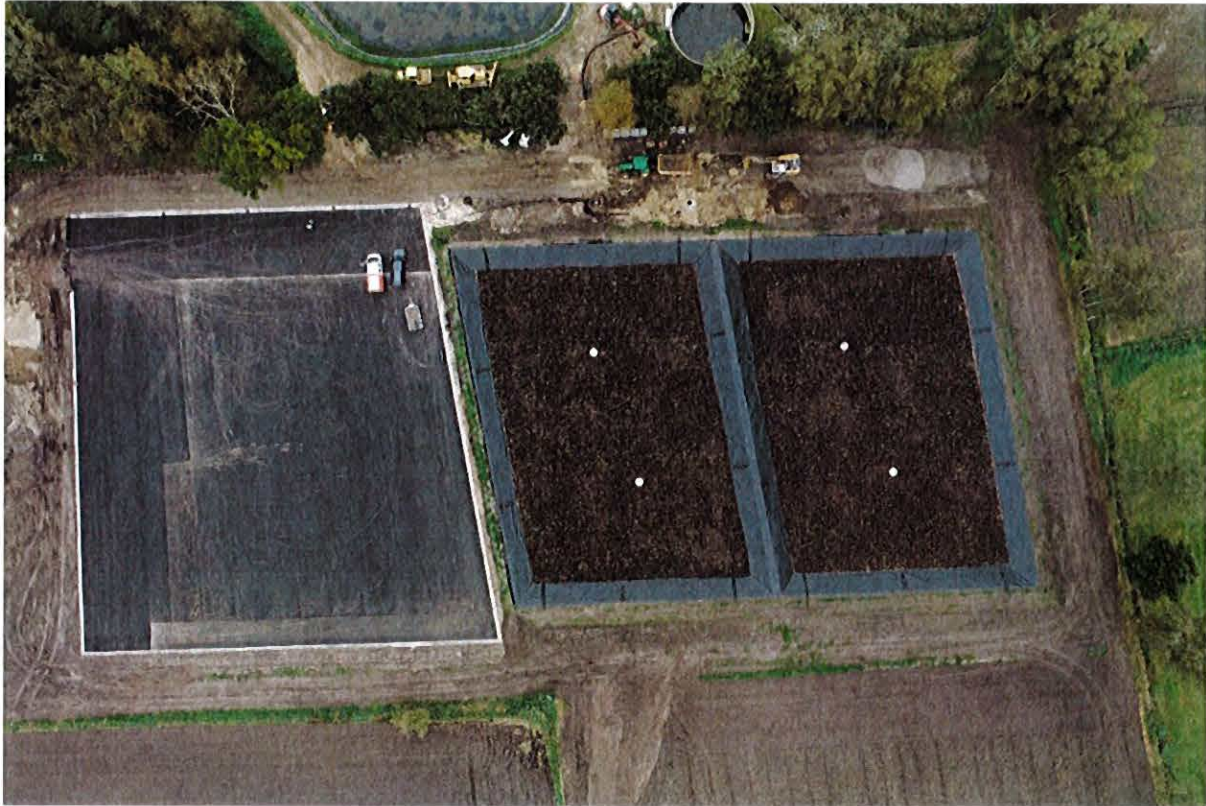
Abbildung 4: Drohnfoto kurz vor Abschluss der Bauarbeiten vom 05.10.2021. Rechts im Bild sind die beiden neuen Beete 4 und 5 zu sehen, auf der linken Seite die Nachlagerfläche, auf der nach Räumungen das ausgebaute Material zwischengelagert werden kann.

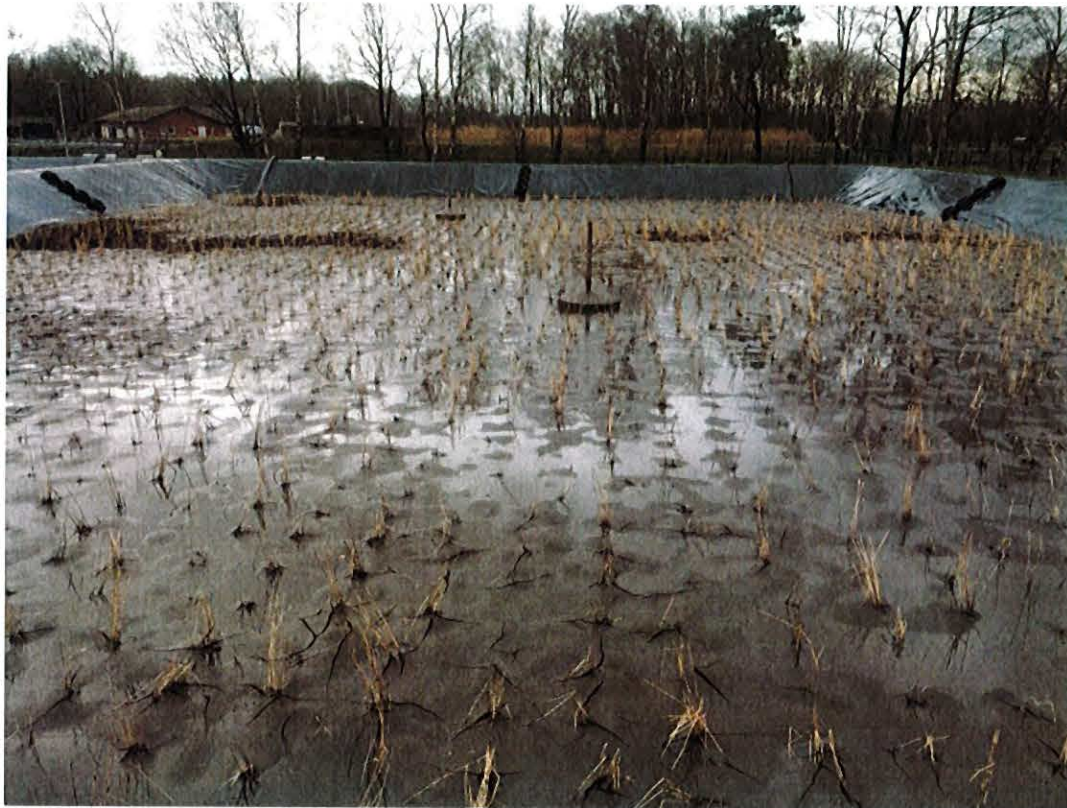
Abbildung 5: Beet 5 am 01.12.2021 nach der ersten Beschickung. Man erkennt schön die gleichmäßigen, dichten Pflanzreihen und die ebenfalls gleichmäßige Verteilung des Klärschlammes. Nur wenige, etwas höher gelegene Bereiche wurden noch nicht mit Schlamm überdeckt.

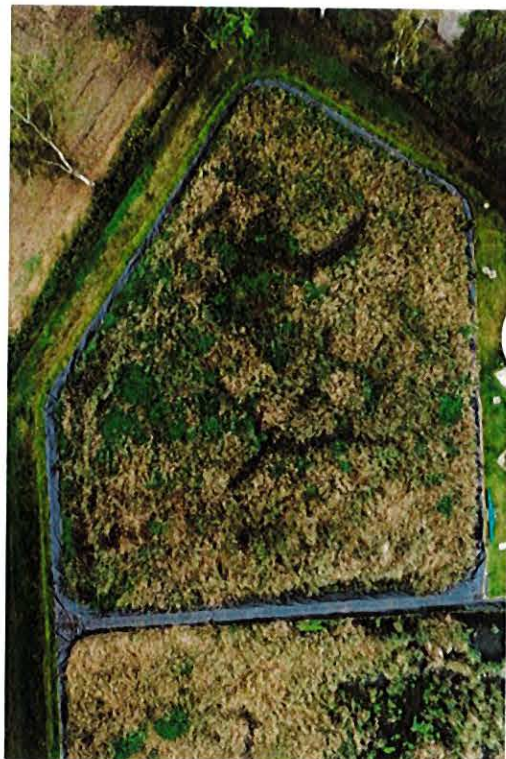
Abbildung 8 + 9:

Bestand: sehr gut gut mäßig schlecht sehr schlecht  
Bestandshöhe im Beet - Maximal: 2,80 m  
Bestandshöhe im Beet - Durchschnitt: 2,00 m

Die Herbstbonitur vom 05.10.2021 neben der zugehörigen Fotoaufnahme zeigt eine gute Entwicklung des Schilfbestands, der schon größtenteils die Herbstfärbung angenommen hat. Es ist jedoch auch eine deutliche Zunahme des Beikrautbewuchses zu verzeichnen.

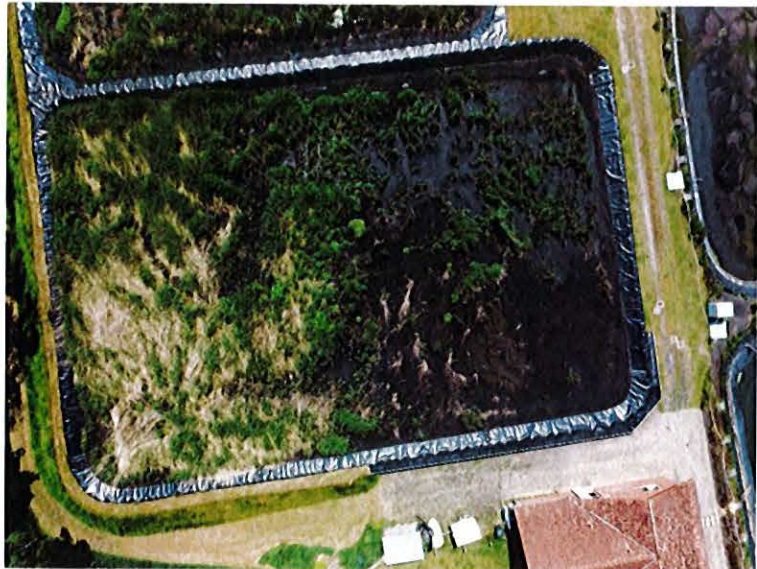
Abbildung 10 + 11:

Bestand: sehr gut gut mäßig schlecht sehr schlecht  
Bestandshöhe im Beet - Maximal: 1,40 m  
Bestandshöhe im Beet - Durchschnitt: 0,90 m

Die Frühjahrsbonitur vom 01.06.2021 neben der zugehörigen Fotoaufnahme zeigt in der oberen Beethälfte einen vitalen, teilweise noch lichten Austrieb mit viel Altstroh aus dem Vorjahr. Die untere Beethälfte zeigt deutlich weniger Austrieb mit einer größeren Lücke im linken Bereich.

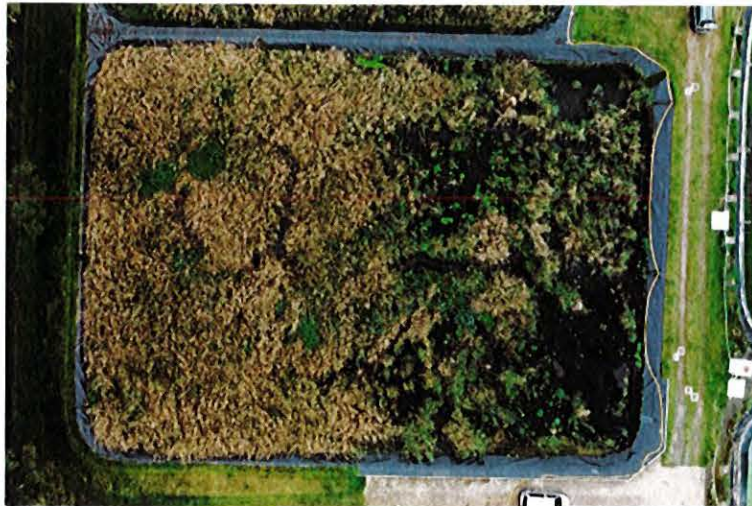
Abbildung 12 + 13:

Die Herbstbonitur vom 05.10.2021 neben der zugehörigen Fotoaufnahme zeigt, dass sich einige Lücken recht gut schließen konnten und sich der Bestand schon überwiegend in der Winterruhe befindet. Auch hier sind einige Beikräuter erkennbar, jedoch deutlich weniger als in Beet 1.

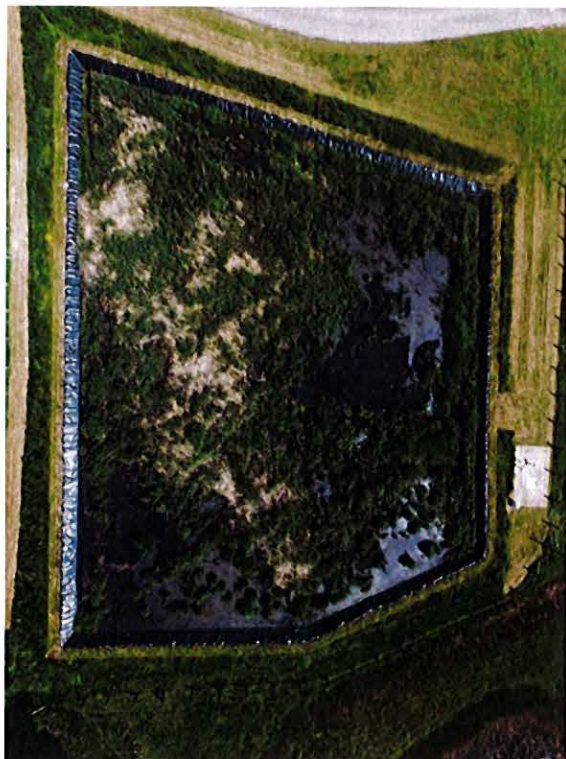
Abbildung 14 + 15:

Bestand: sehr gut gut mäßig schlecht sehr schlecht  
Bestandshöhe im Beet - Maximal: 1,20 m  
Bestandshöhe im Beet - Durchschnitt: 0,80 m

Die Frühjahrsbonitur vom 01.06.2021 neben der zugehörigen Fotoaufnahme zeigt einen vitalen Neuaustrieb mit einigen Lücken und in der oberen Beethälfte noch viel Altstroh.

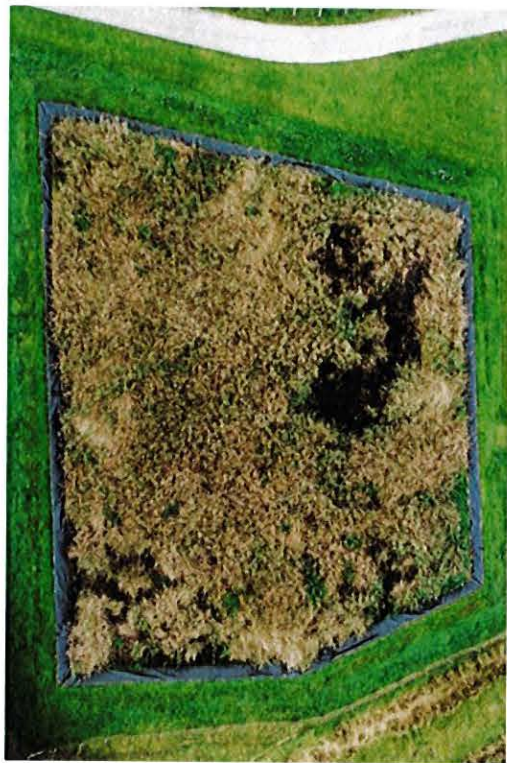
Abbildung 16 + 17:

Bestand: sehr gut gut mäßig schlecht sehr schlecht  
Bestandshöhe im Beet - Maximal: 2,80 m  
Bestandshöhe im Beet - Durchschnitt: 2,60 m

Die Herbstbonitur vom 05.10.2021 neben der zugehörigen Fotoaufnahme zeigt auch für Beet 3, dass sich etliche Lücken schließen oder zumindest verkleinern konnten. Der Bestand ist teils vital und teils in Winterruhe und weist einige Belkräuter auf.

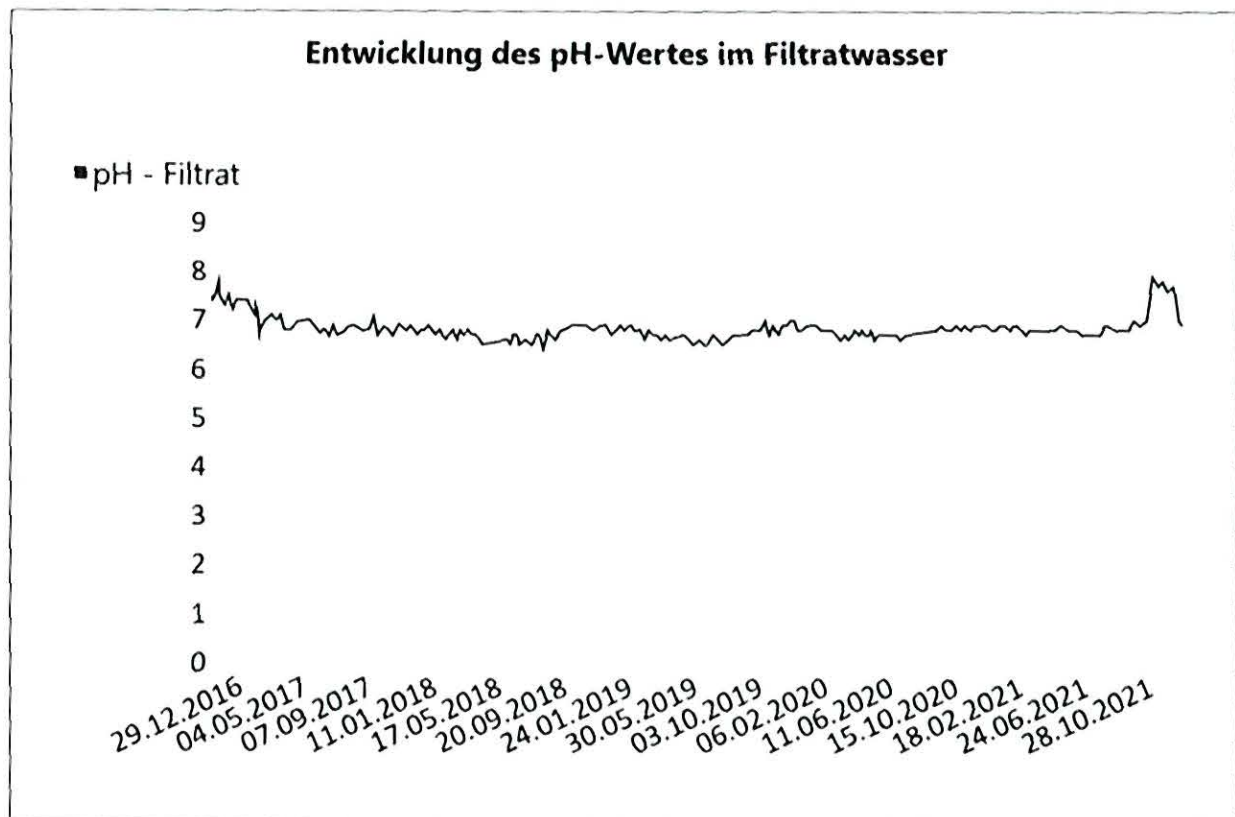
Abbildung 25: Der pH-Wert im Filtrat bewegt sich stabil um den neutralen Bereich und ist somit unauffällig. Im Herbst 2021 ist ein kurzfristiger Anstieg durch Auswaschungen aus dem Substrat während der Inbetriebnahme der Beete 4 und 5 zu erkennen.
