# **Bahnbrücke Riepe Informationsveranstaltung am 26.08.2024**

Samtgemeinde  
Fintel

### Baulicher Zustand / Probleme – Ergebnisse aus der Untersuchung WKC HH

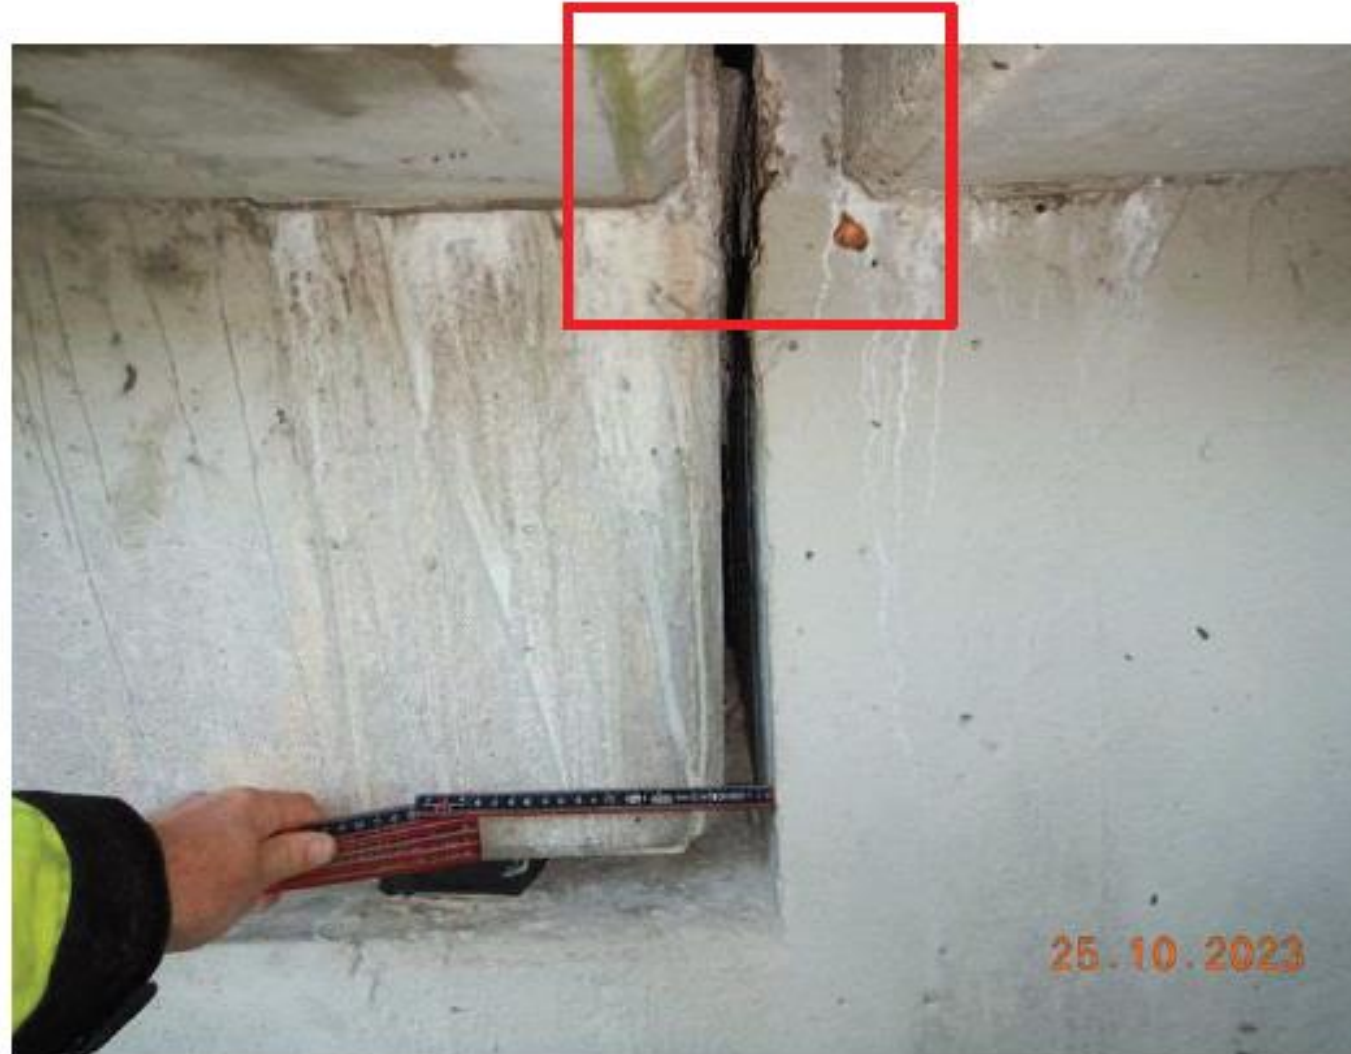
Bild 23: Seitenansicht 1. Lager von Süden; WL Ost; starke Verschiebung (ca. 21 mm => max. zul. Verschiebung Typ 5: 14 mm bei Kissenhöhe 46 mm => Überlastung), Elastomer gerissen
